払田柵跡調査40周年記念

払田柵跡

—発掘調査のあゆみ—

秋田県教育庁払田柵跡調査事務所

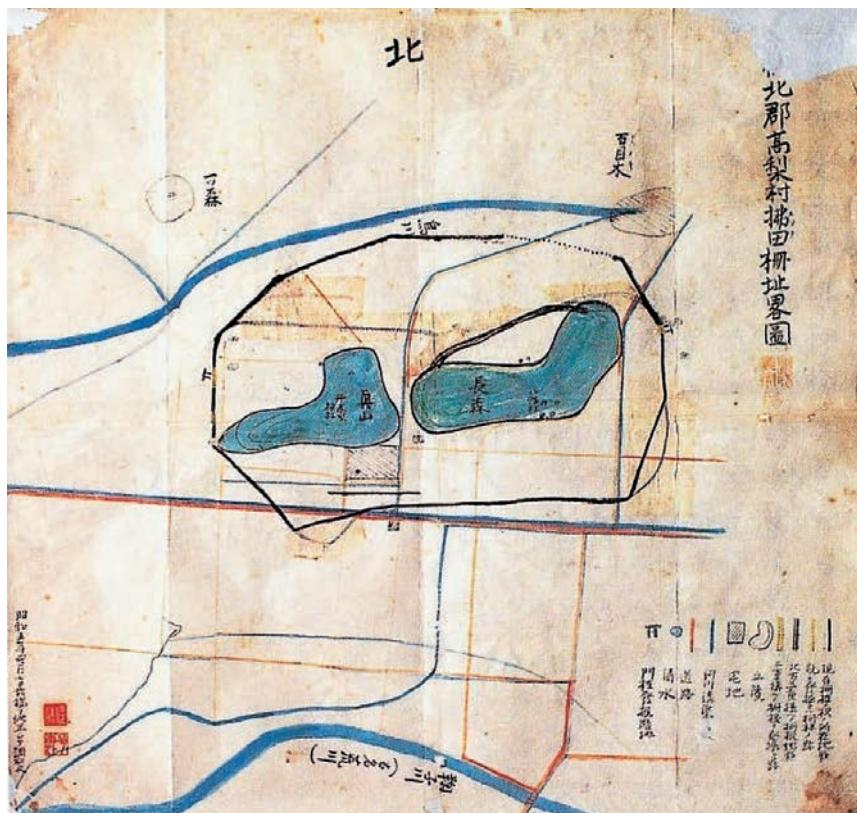
後藤苗外原図「仙北郡高梨村拂田柵址略図」昭和5年（個人蔵）

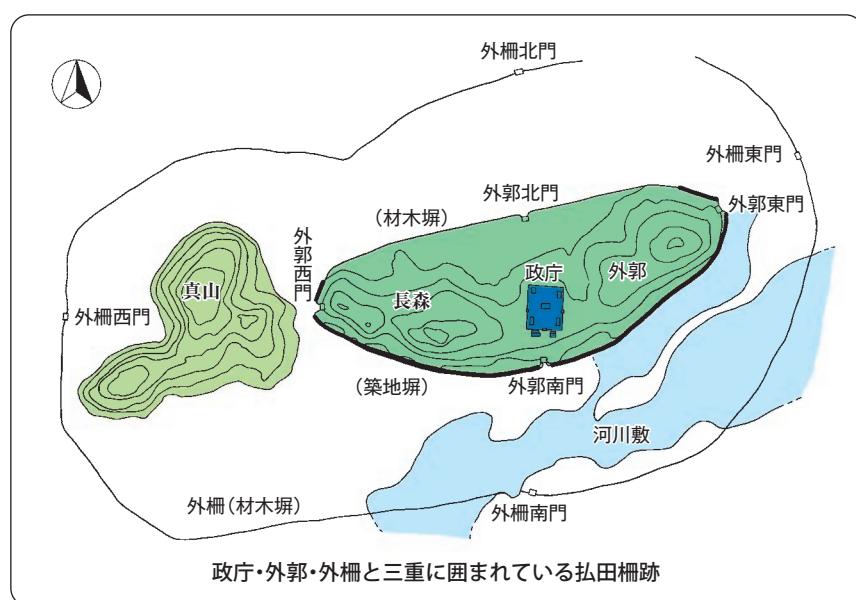
政庁・外郭・外柵と三重に囲まれている払田柵跡

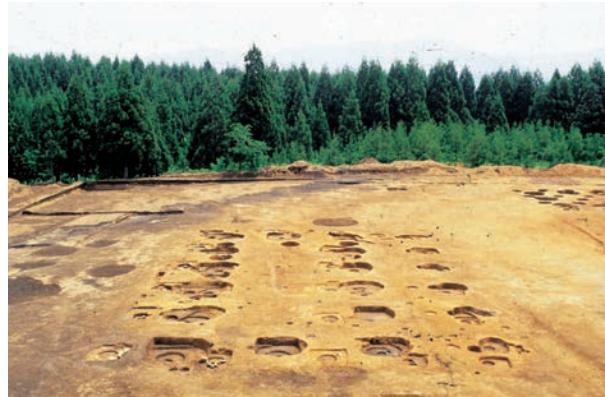
広く整地された政府と正殿跡(西から)
長森の中央を平らに造成し、板塀の中には大型の建物が整然と配置されました。

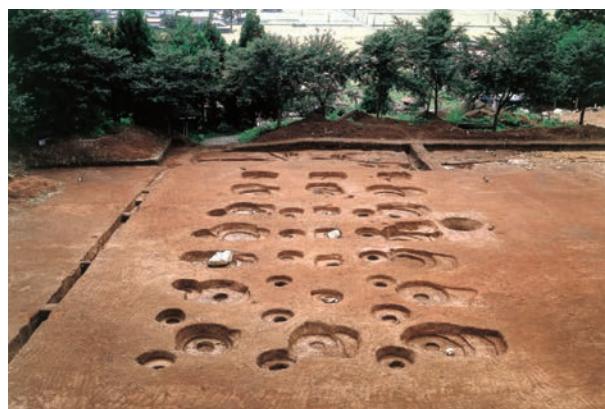
政府の東脇殿と材木塀の跡(北から)
大小さまざまな柱穴のセット関係から、建て替えられた順番が分かります。

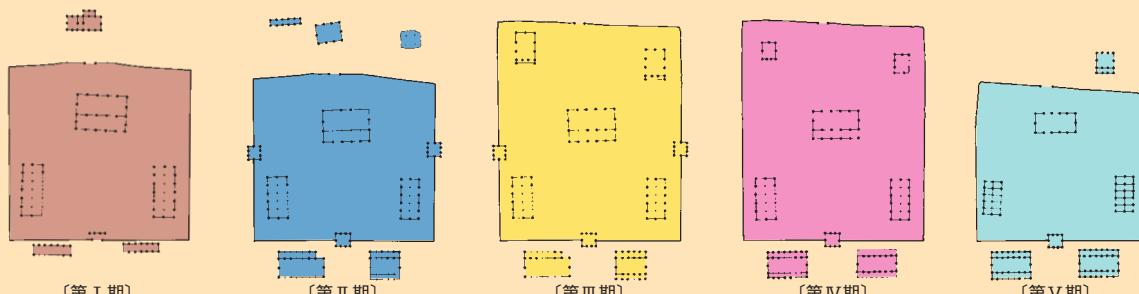
政庁の移りわりと時期の区分

政庁の時期	第I期	第II期	第III期	第IV期	第V期
存続した年代	9世紀前半代	9世紀後半代	10世紀前葉	10世紀中葉	10世紀後半代
板塀の規模	約64×61m	約65×57m	約64×76m	約64×76m	約59×55m
外郭線の時期	A期(築地塀+材木塀)	B期(材木塀)	C期(材木塀)	D期(材木塀)	
年輪年代	801年	(良好資料無し)	907年	917+a (最外年輪無し)

※外柵および外郭材木塀の、柵木の年輪から測定された伐採年を、各時期の開始時期と推定したものです

政庁は、大きく4回改修されたことが明らかになっています。歴史書に記録が残っていないため、何が改修のきっかけとなったかは不明ですが、外郭や外柵などの区画施設や、柵内の各施設の移りわりと比較検討し、おおよその年代が分かっています（第12・13・28・35・47・53次調査）。

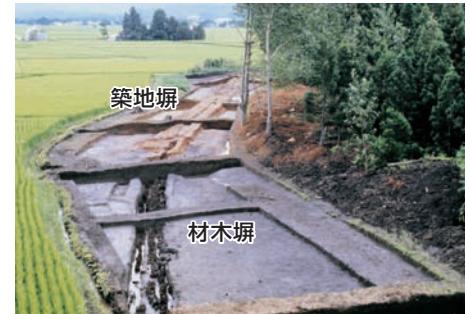
外郭線の北側では築地塀と材木塀とが連接する

外郭線は東門～南門～西門にかけての地盤の固い部分は築地塀でつくられます。発掘調査により、丘陵の裾を広くならして整地し、地盤をかためた上に、3mもの厚さでつくられたことがわかっています。外郭線が丘陵から離れ、低地にかかる北側では、材木塀でつくれました（第3・9・81・114次調査）。

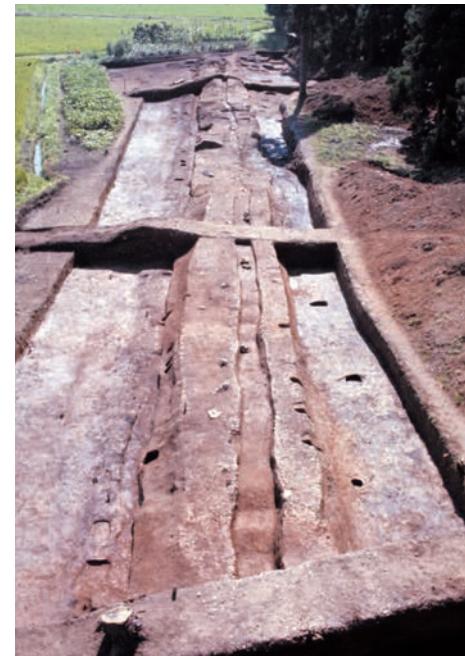
丘陵の裾部を巡る築地塀

築地塀は版築と呼ばれる技法により、約5.5mの長さを単位として突き固められ、少しずつ延ばすようにつくられました。築地塀は9世紀中頃に倒壊しますが、その後は材木塀へとつくりかえられ、さらに2回改修されました。このため初めから材木塀としてつくられた北側の低地では、合計4列の材木塀跡が残る部分もあります（第51・99・110次調査）。

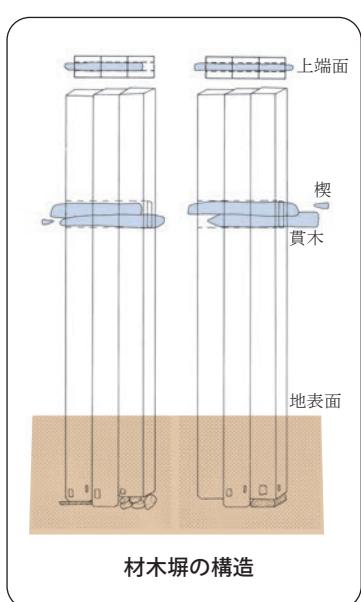
材木塀には一辺25～30cmの角材（柵木）が使われ、それを溝の中にすきまなく立て並べて塀としています。平成8年度の第107次調査で、4.65mの長さを持つ完全な形の柵木が発掘され（21頁参照）、柵木は地中に約1m埋められ、地上高が3.6mとなることや、上端から約1.35mの位置に高30cm、幅10cmほどの貫穴^{ぬきあな}があけられ、そこに横方向の材（貫木）^{ぬきぎ}を通して柵木どうしが連結されていたことなど、材木塀の詳しい構造を復元することができました。このことから

3回の改修により四重となった外郭材木塀

材木壙から連接する築地壙の高さも3.6mと推測されています。

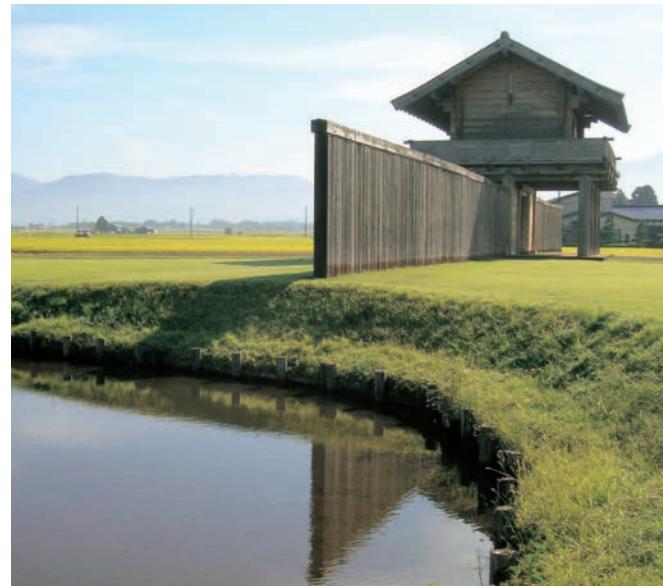
櫓門に復元された外柵南門と材木壙の開口部分

柵の外周は外柵と呼ばれ、東西1,370m、南北780mの楕円形で、総延長が約3.6km、約878,000m²もの広い範囲を外柵線で囲み、東西南北には八脚門が開いていました。外柵線は材木壙でつくられ、東北地方の古代城柵で最大の規模となっています。外柵南門は建築学的に検討され、現在、二階建ての櫓門として推定復元されています。

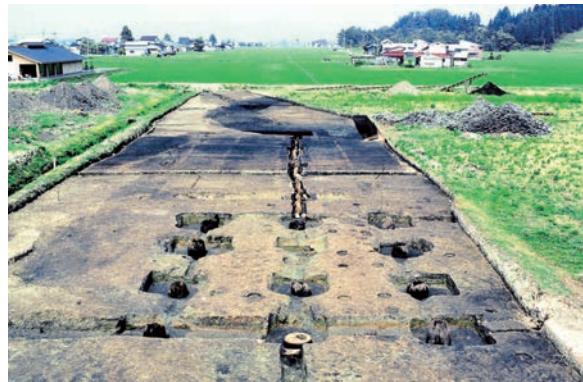
外柵南門と開口部(東から)
外柵南門の西側では河川流路が蛇行し、材木塙が開口していましたことが確認されました。

発掘調査の結果、外郭線とは異なり外柵線上に櫓は見つかっていないほか、河川が蛇行する南門の西側では、初めから柵がつくられずに開口していたことが確認されました（第92次調査）。このことから、河川が流れ入る部分と流れ出る部分にも、開口部があったと考えられます（第128・131・134次調査）。

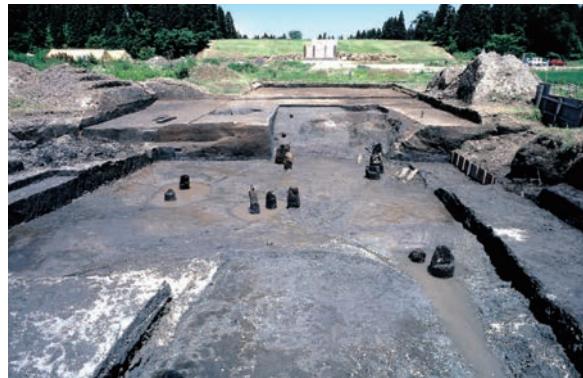
南大路を横断する河川にかけられた橋の橋脚(南から)
外柵域では河川氾濫が頻発し、この部分も10世紀代には埋没していました。

外柵南門と外郭南門の間を横切る河川跡には、橋の跡が見つかりました。つまりこの2つの門をつなぐように、メインストリートとしての南大路が通っていたと考えられています（第94次調査）。

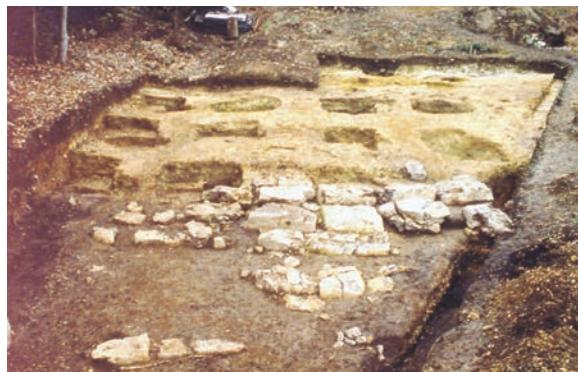
外郭南門と石段(南から)
門の前面には5段の石段がつくられていきました。

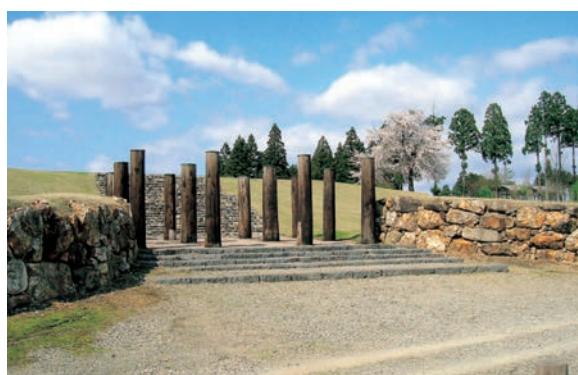
外郭南門と石壘(南西から)
正面玄関となる門の両側には堅固な石壘と棚櫓が構えられました。

外郭線の東西南北にも、外柵同様の門が構えられていました。特に外郭南門の両側は石壘と呼ばれる石垣でかためられ、その上には防御のための櫓もつくりました。櫓はこれら門の両脇やその間に100m前後の間隔で設置され、外郭線は柵の防衛線としての役割を担っていました。9世紀初めに柵が創建された時には、櫓の前面（外側）が築地塙・材木塙の上にのりかかる「棚櫓」の形でつくれましたが、以後の改修では塙をまたぐ形へと変化したことが明らかになっています。しかし石壘にのりかかる南門両側の櫓だけは、9

世紀中頃に石墨が崩壊した後も棚櫓の形で維持されました（第55・65次調査）。

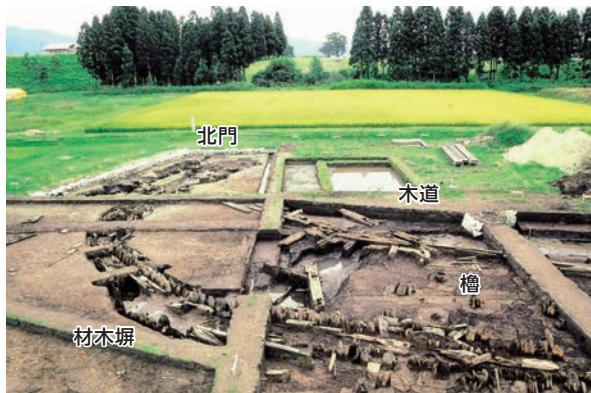
外郭北門と櫓（北西から）

外郭北門は低湿地につくられたため、門柱が柱穴の底から最大135cmも沈んでいたことが確認されました。これは軟弱地盤のため柱が沈み、北門は不同沈下を起こし、傾いていたと考えられます（第2・111次調査）。

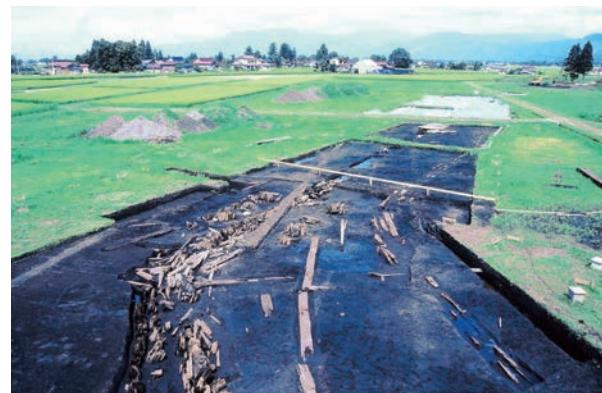
外郭北門東（内）側の木道（西から）

材木堀の内側に沿う木道もつくれられていました。中央の柵木は上下端が残る唯一の材で「山本」と刻書され、全長は4.65mありました（21頁参照）。

政庁北側の丘陵裾部から外郭北門までの間には若干の盛土整地が行われ、北大路がつくられていたことがわかっています。しかし門柱も沈んでしまうような低湿地では歩行もままならず、10世紀前半代には大路の西側に古い柵木を転用して置き並べ、木道がつくれられました（第113次調査）。木道は北門の東西へ連なる材木堀の内側に沿ってもつくられていることから、低湿地が広がる外郭北門以北への経路はあまり使われなかつたのかもしれません（第107・112次調査）。

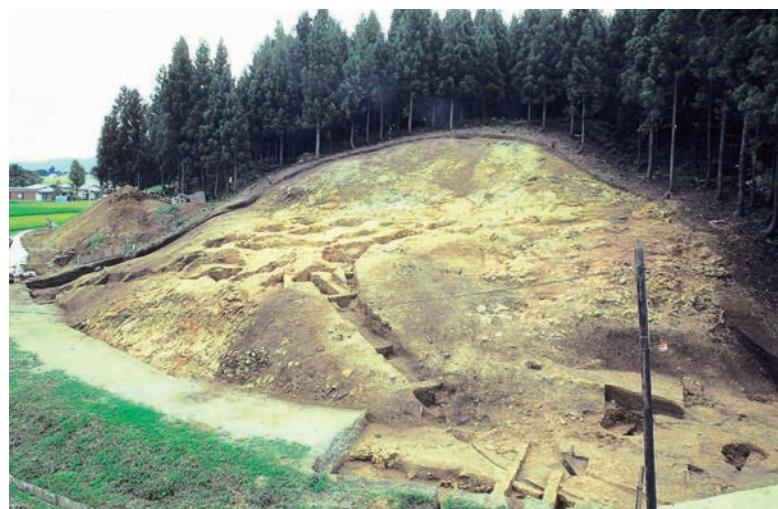
外郭西門（南西から）

急な斜面の中腹につくられ、目前には真山が迫ります。

外郭東門と西門は長森の斜面の中腹につくられ、特に外郭西門は外柵西門との間に真山を挟むため、通行だけでなく、見通すことも困難となっています（第68・81・85次調査）。これらのことから、外郭北・東・西門については、城柵に必要不可欠な施設として設置され、建て替えを伴い維持されたものの、あまり実用的な施設ではなかったと思われます。これらのことからも、出入口の限られる「柵」という巨大な施設を蝦夷の人々に誇示することが、目的の一つであったとも考えられます。

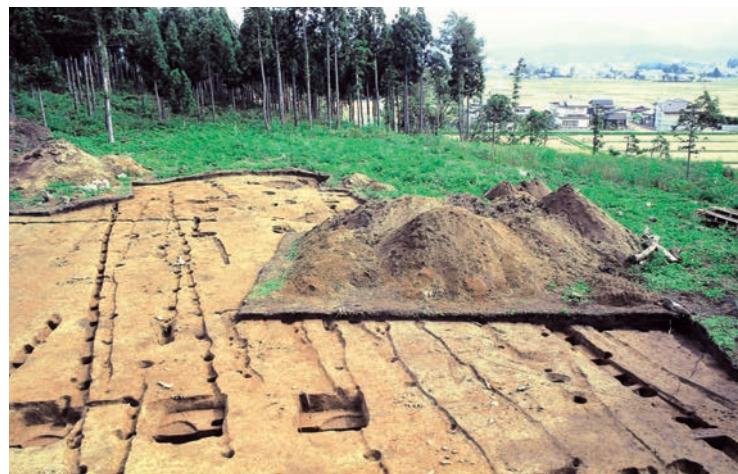
施設を区画する板塀跡（西から）
板塀跡が直交するように併走し、掘立柱建物跡や竪穴建物跡を区画します。

板塀跡は溝の中に板状の柱を立て、その貫穴に板材を通してつなぎだ構造と考えられ、北秋田市の胡桃館遺跡で見つかったものとよく似ています。東西及び南北方向のものがあることから、この地区の施設群を縦横に区画した板塀の跡と考えられます。

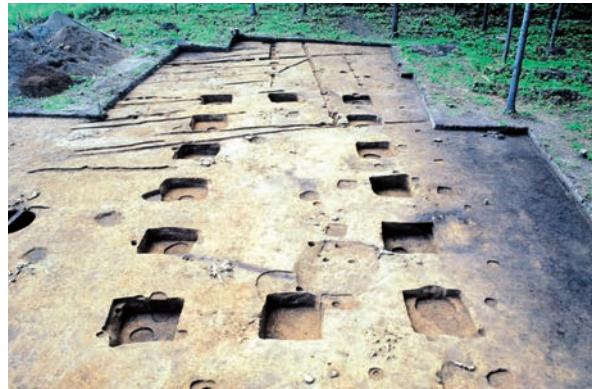
大型の掘立柱建物跡
政庁の脇殿に準ずるような立派な建物です。

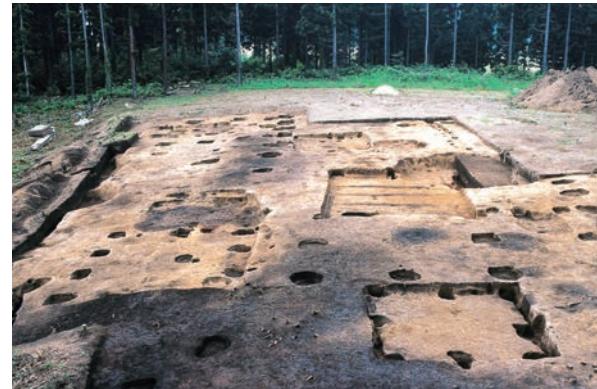
掘立柱建物跡と竪穴建物跡
中央右の竪穴建物跡には、掘立柱建物跡が附設されました。

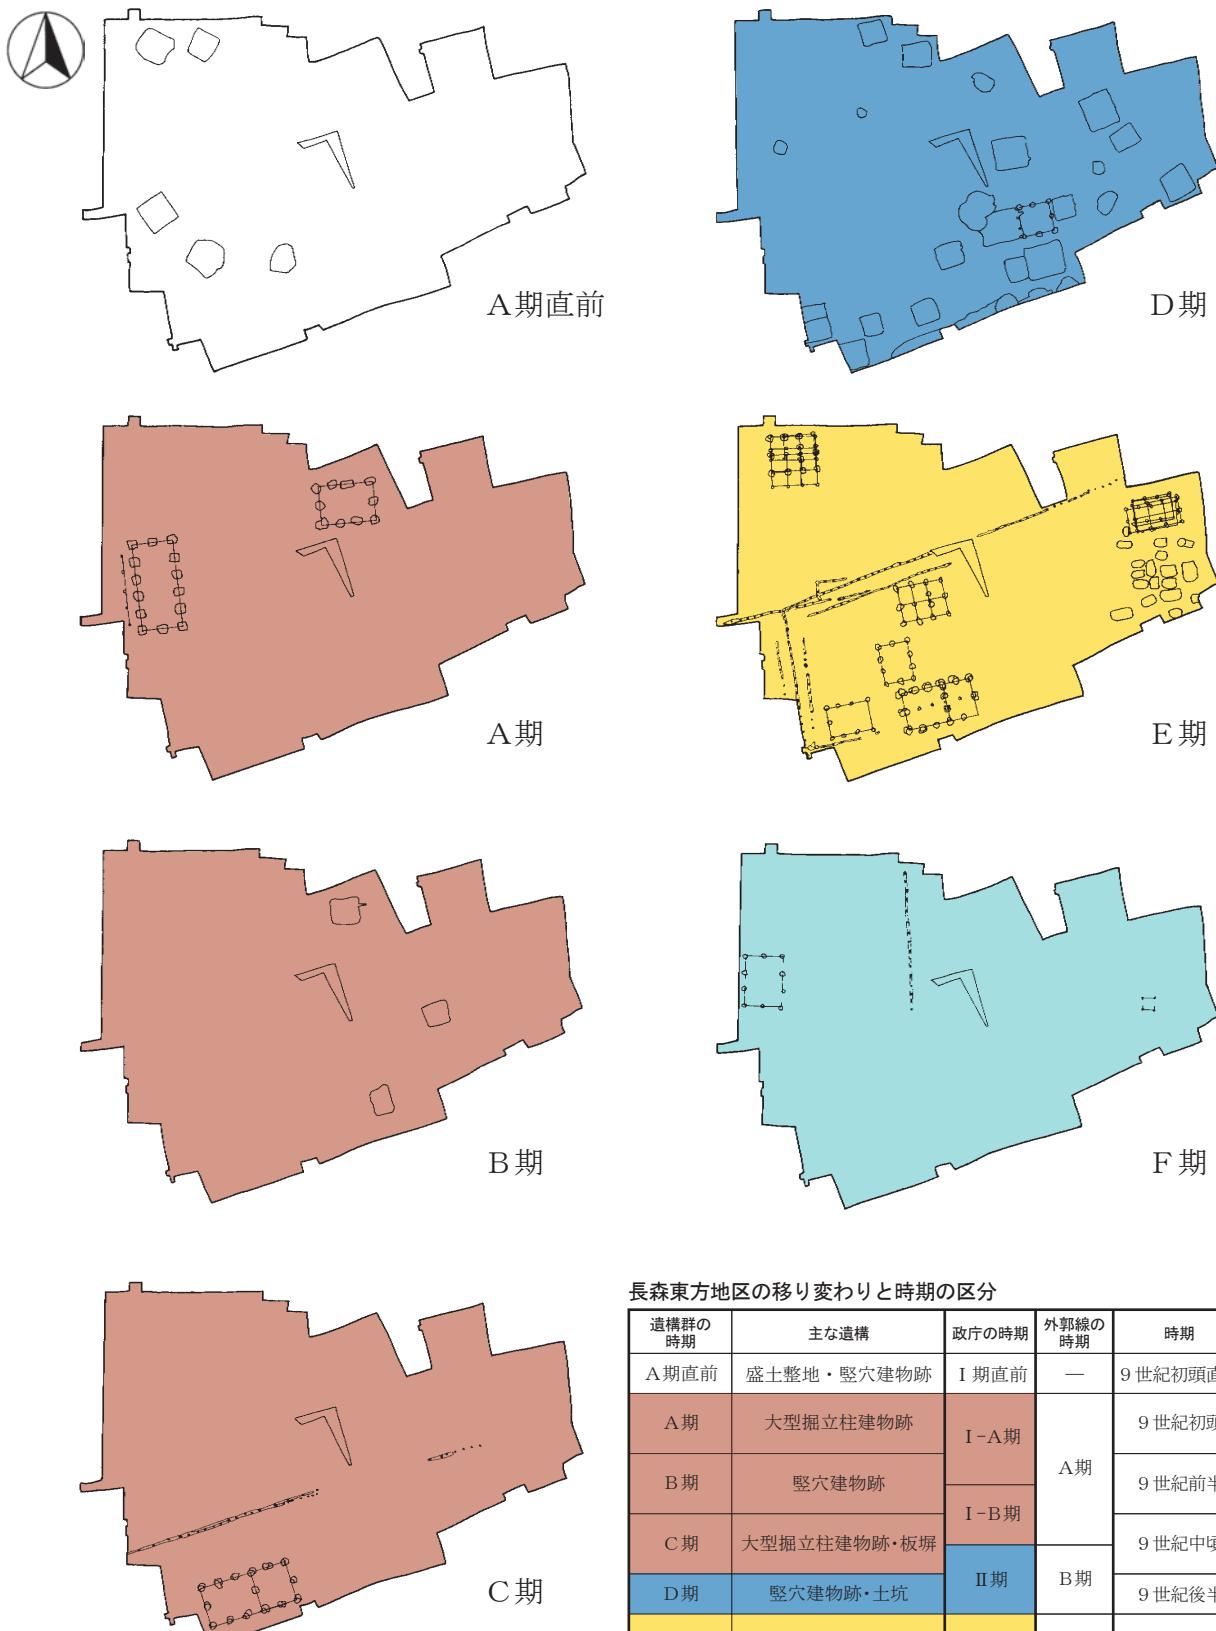
長森東方地区の移り変わりと時期の区分

遺構群の時期	主な遺構	政庁の時期	外郭線の時期	時期
A期直前	盛土整地・竪穴建物跡	I期直前	—	9世紀初頭直前
A期	大型掘立柱建物跡	I-A期	A期	9世紀初頭
B期	竪穴建物跡			9世紀前半
C期	大型掘立柱建物跡・板塀			9世紀中頃
D期	竪穴建物跡・土坑	II期	B期	9世紀後半
E期	掘立柱建物跡・板塀	III期	C期	10世紀前半～中頃
F期	掘立柱建物跡・板塀	IV期		10世紀中頃～後半
		V期	D期

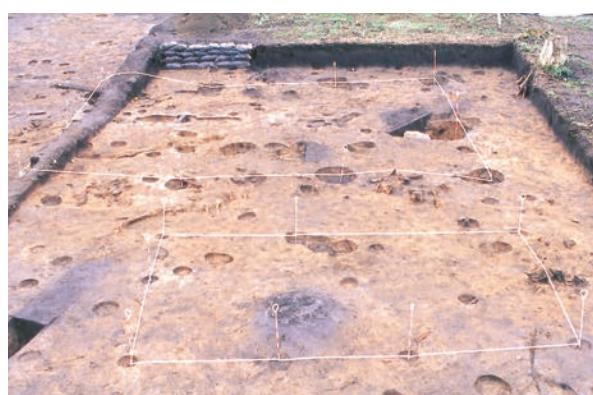
北側斜面中位整地面西側の鍛冶工房跡(北から)
掘立柱建物跡を上屋とする鍛冶工房が並び、奥の工房からは鍛冶炉と金床石、足入れ穴がセットで確認されました。

北側斜面の中位では鍛冶炉を持つ掘立柱建物跡に、金床石と工人が足を入れる穴がセットで確認され、金床石には鉄を敲いた際の鉄片（鍛造剥片）が付着していました。また、鍛冶炉を持たない竪穴や掘立柱建物跡は、管理用施設と考えられます。

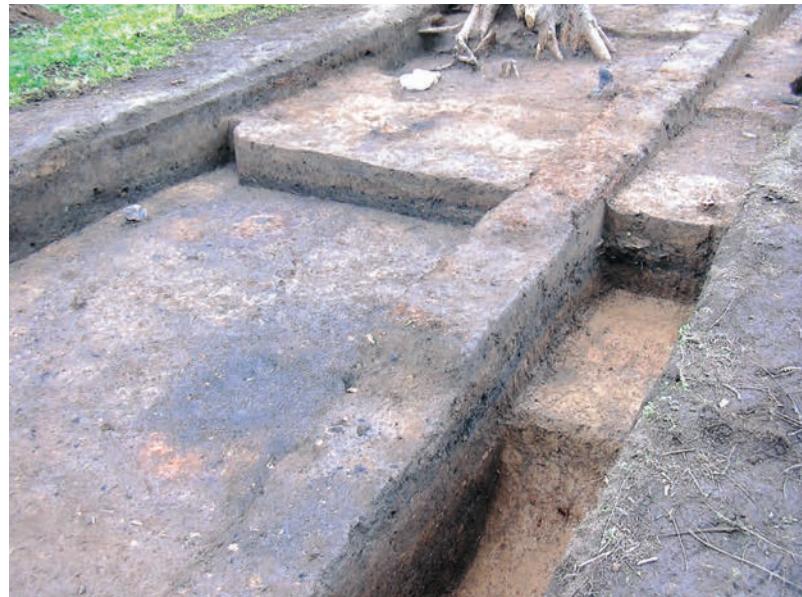
北側斜面中位の鍛冶工房(北西から)

同一箇所で床面の嵩上げが繰り返され、工房跡が上下に重複してつくられています。

鍛冶工房が集中する場所は限られ、鍛冶炉を伴う工房は斜面の中位で確認されます。ここでは東西60m、南北40mの2,400m²ほどの範囲に、約250基もの鍛冶工房が重複しながら存在したと考えられます。

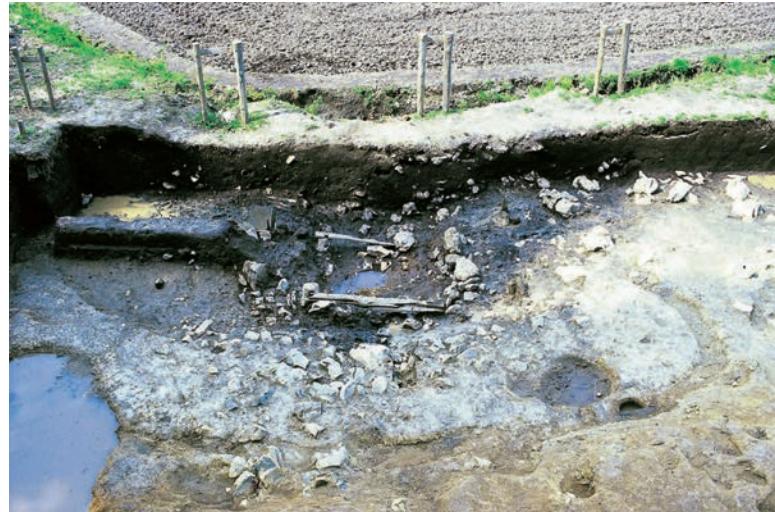
ホイド清水(南から)
現在に至るまで水をたたえる井戸。木簡など多くの文字資料が出土しました。

政庁北西側の長森丘陵裾部には、「ホイド清水」と呼ばれる井戸が確認されています。この井戸からは、木簡や墨書き器などの文字資料や多くの木製品など、さまざま重要な遺物が見つかり、柵の創建までさかのぼるものと考えられています。この井戸は湧水を利用した溜井で、湧水周辺を平坦に切り土し、溜井の周囲には雨水の流入を防ぐ溝や排水施設がつくられていました。昭和5年の調査記録によれば、溜井の四方に長さ7尺の側板が残っていた記録が残されています（第1・49次調査）。

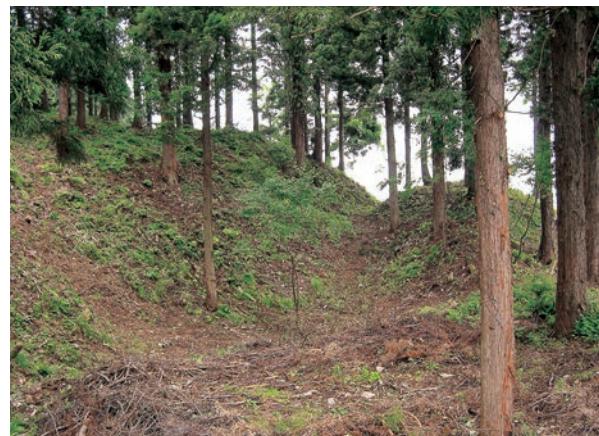
真山に確認できる土壘・空堀跡(南から)
中世の堀田城跡として、13世紀以降、少なくとも5時期の変遷をたどることができます。

真山は13世紀以降、中世城館として大規模な地形改変が行われ、「堀田城」として記録が残されています(第125・129・132次調査)。

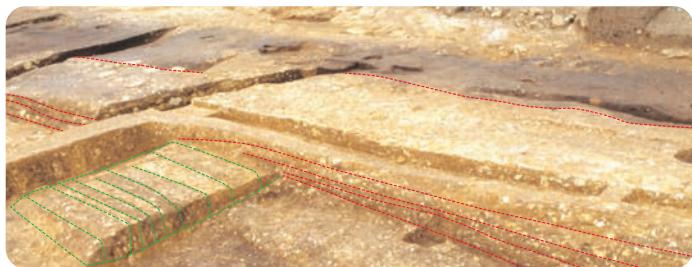
外側に横転して崩れた築地塀(積み土の方向に注目)

払田柵跡の築地塀は9世紀中頃に倒壊しますが、そこでは版築による横方向の積み土が、地震によって90°横転して見つかり、またその基礎部分の地層も斜めにずれていることが確認されました。外柵の材木塀もその時に大きな被害を受けたと考えられ、地震国日本の受難の歴史を見てとることができます。

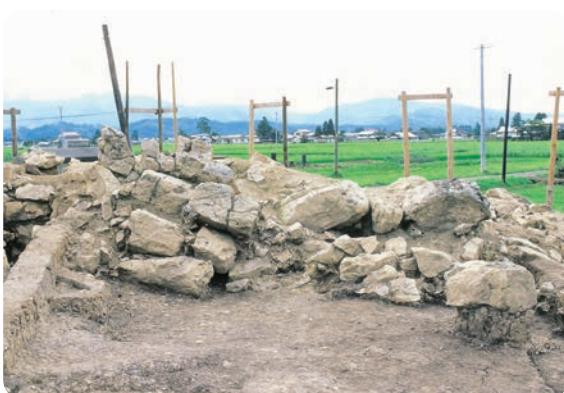
地震で瞬間に地面が動いたことにより、「だるま落とし」のように階段状に横ずれした石壠のようす

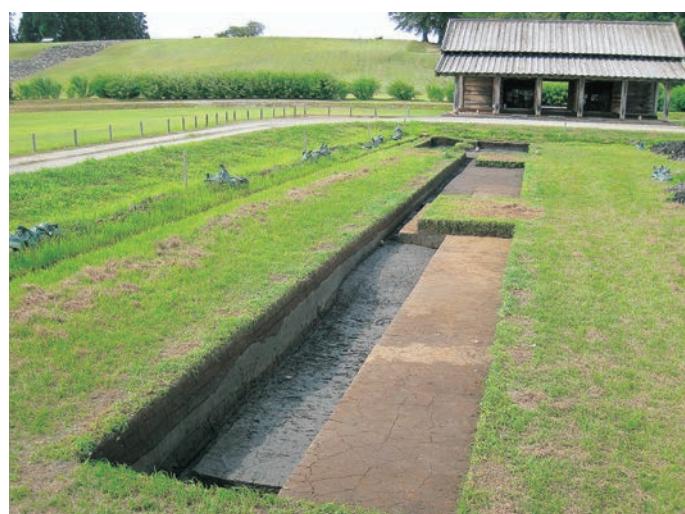
大路東建物南側沖積地の状況（南東から）
丘陵下の沖積地には大溝や盛土整地が構築されるが、その後の大洪水で一気に埋没し、復元河川流域一面が洪水堆積物で覆われ平坦地へと化しました。

10世紀初頭には建物が南大路の西側へ移転しますが、丘陵裾部微高地の下に広がる沖積地を30cmほど嵩上げして広く盛土整地し、そして丘陵裾部との間には東西方向に大溝が掘られます。

しかしその後発生した大洪水により、復元された河川に沿う長森南側の沖積地は広く河川堆積物により覆われ、一帯が平坦な地形へと変貌したと考えられます。

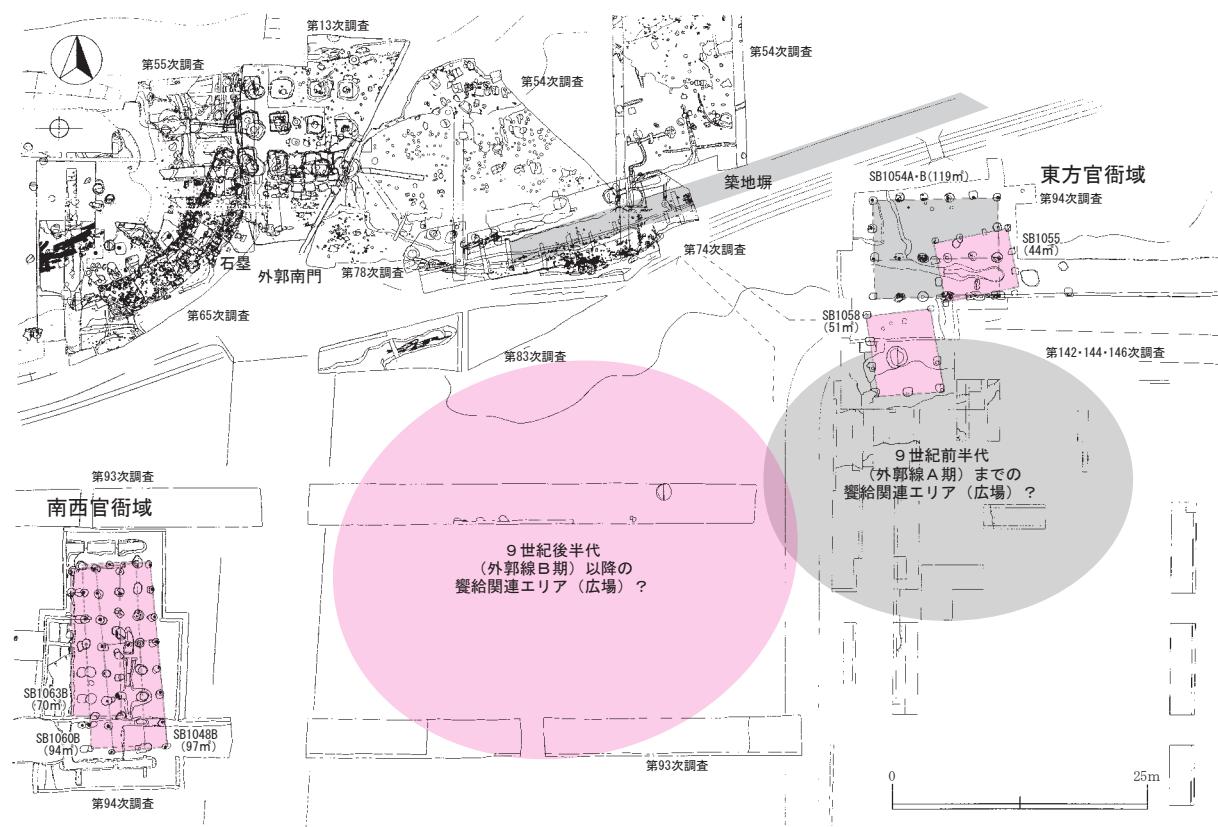
外郭南門の外側に広がる官衙域

外柵は9世紀中頃には放棄され、長森を巡る外郭線が柵の最外周へと替わります。しかし長森丘陵裾部の微高地が広がる外郭南門周辺には、柵外となった9世紀中頃以降も、2つの施設（外郭南門東方官衙域・南西官衙域）が置かれます。近年の調査により、創建期に成立する東方官衙域は9世紀初頭～10世紀前半代、南西官衙域は10世紀初頭～後半代と、政庁や長森東方地区、外郭線とともに機能し続けたことが明らかになっています。

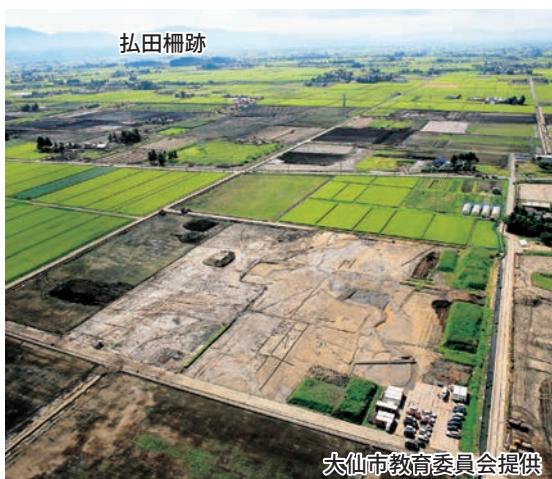
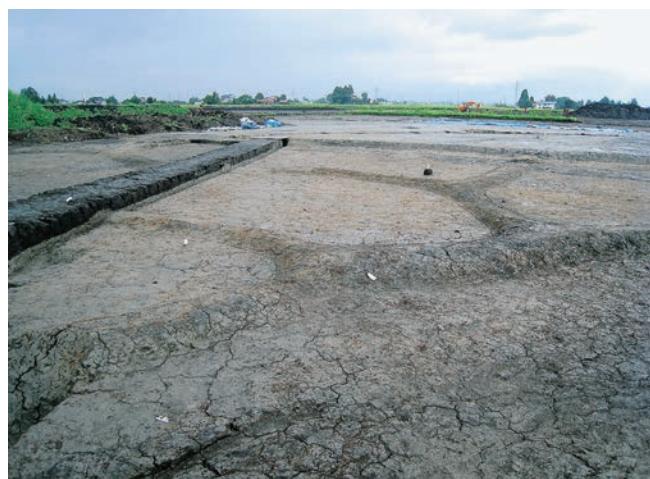
半在家遺跡と水田跡(北西から)

払田柵跡から北・西に24町(約2616m)、水田には大畦畔と小畦畔、大溝と小水路が巡り、火山灰を含む様々な自然災害の痕跡や祭祀の跡も確認されました。

払田柵跡の北西3kmに位置する半在家遺跡では、9世紀後半~10世紀前半代の水田跡が見つかり、払田柵を中心とした碁盤目状の地域開発が行われていた可能性を示しています。

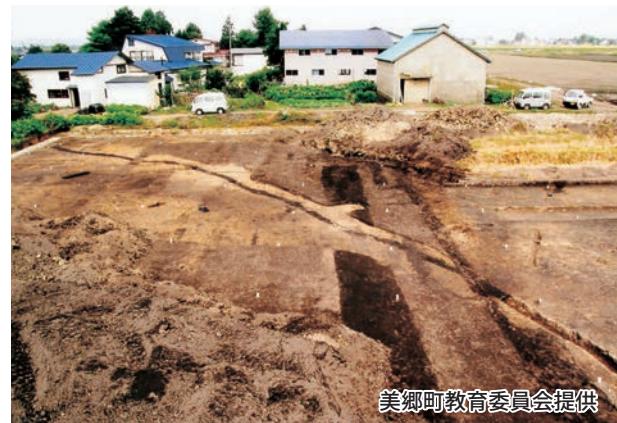
城方小屋遺跡の柵列跡(南から)
外柵材木塀に沿い、楕円形状に巡る柵列跡。写真左側に外柵東門が位置します。

城方小屋遺跡では柵列跡と土坑墓が確認されました。柵列跡は幅30~50cmほどの溝に柱が立て巡らされたもので、総延長は150mに及び、外柵東門からわずか40mほどの距離まで確認されました。大きな弧を描く部分は外柵材木塀の方向に沿うため、払田柵と一体的に使用されたとも考えられます。溝の中の火山灰から、10世紀初めには柵が無くなっていたことも分かりました。土坑墓からは木棺と思われる木組も確認され、副葬された土器から9世紀後半~10世紀代のものと考えられます。
