## 次期毎に見た政庁のようす

# 弘田柵跡だより

平成31年3月31日

秋田県教育庁弘田柵跡調査事務所

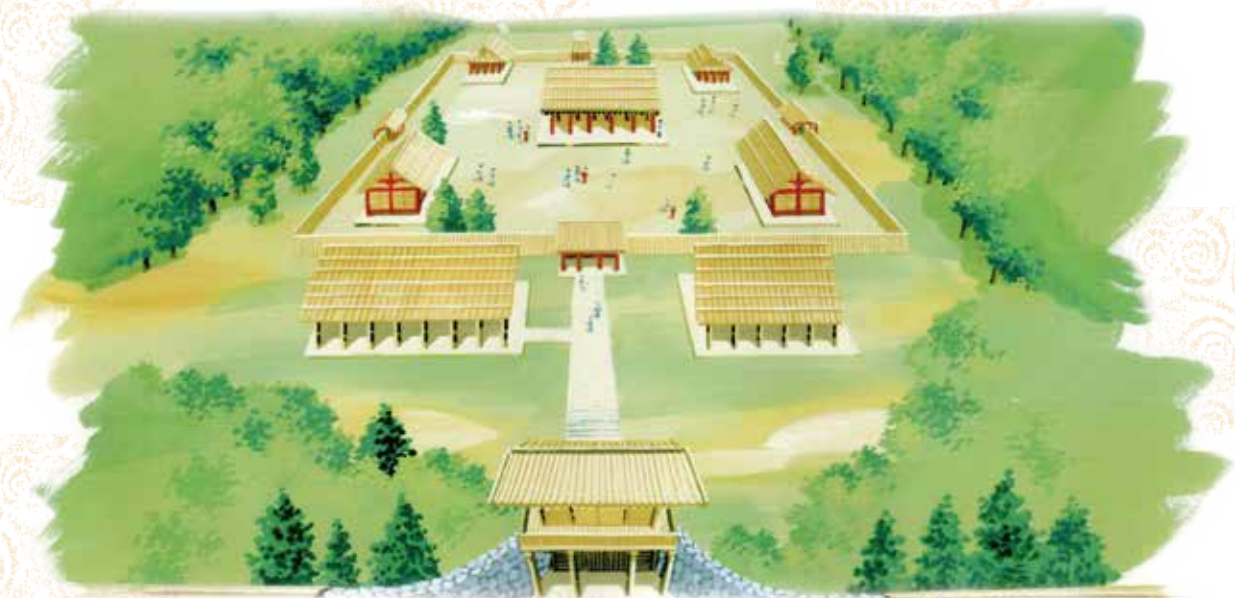
政庁第Ⅲ期の復元想定図

【第Ⅲ期】 板塀が北側に大きく広げられ、政庁の規模が最も大きくなります。新たに正殿後方に北東部建物と北西部建物がつくられ、政庁が最も壮麗になった時期といえます。

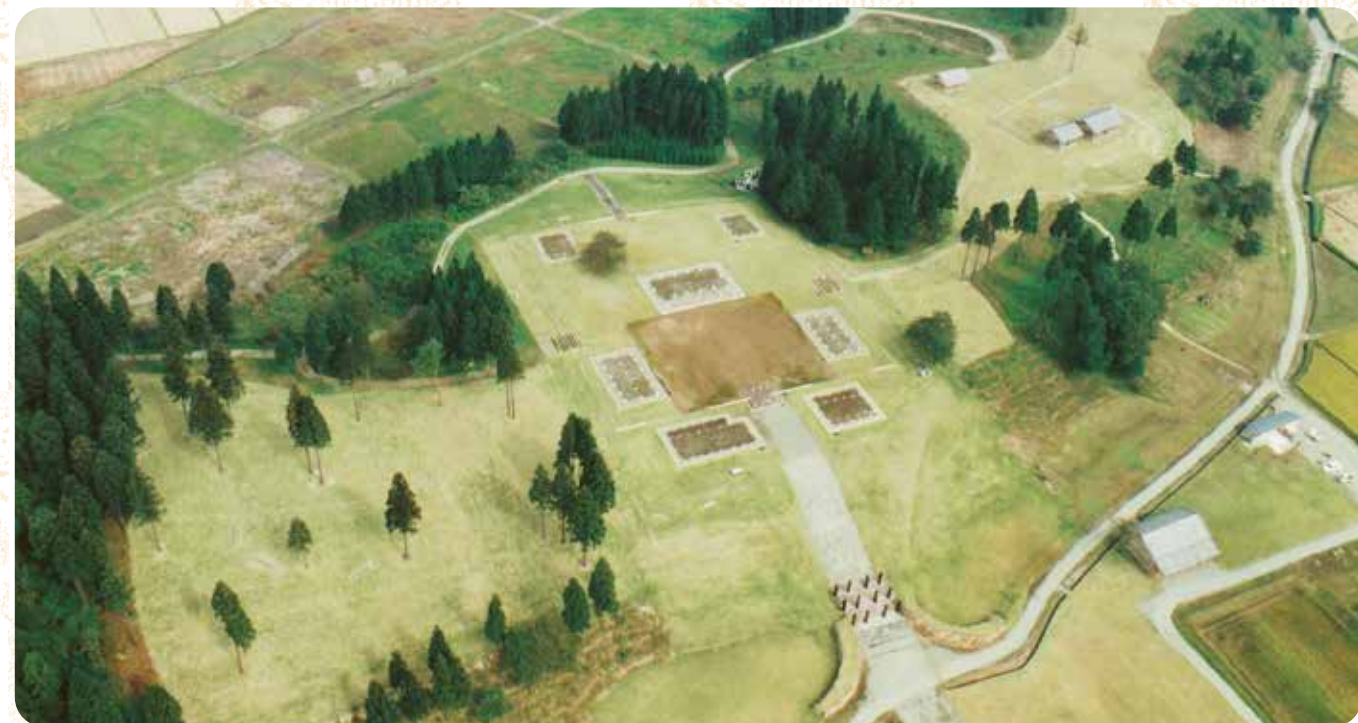
整備された政庁（第Ⅲ期）周辺

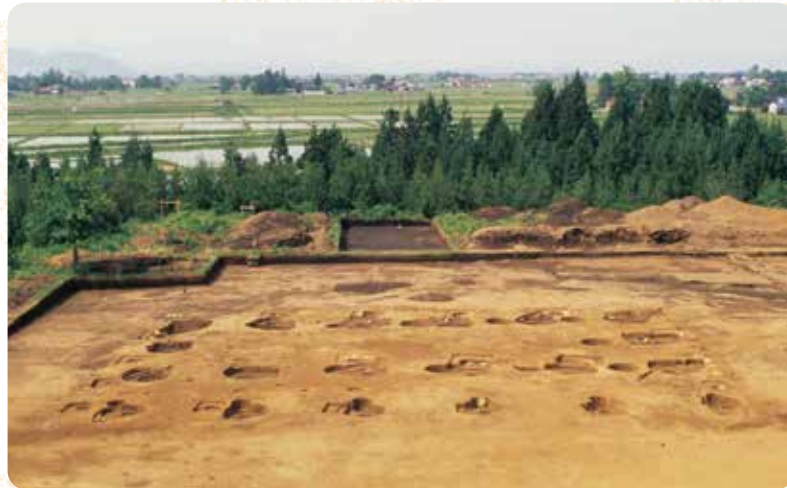
発掘された正殿跡（南から）

正殿は城柵官衙遺跡における最も中心的な建物で  
す。脇殿は政庁で執り行われた儀式や饗宴の際に参  
列した人々が着座した建物と考えられます。しか  
し、弘田柵跡の脇殿は加重に耐えられる総柱である  
ことから、正倉機能があったのではないかと推測  
されます。

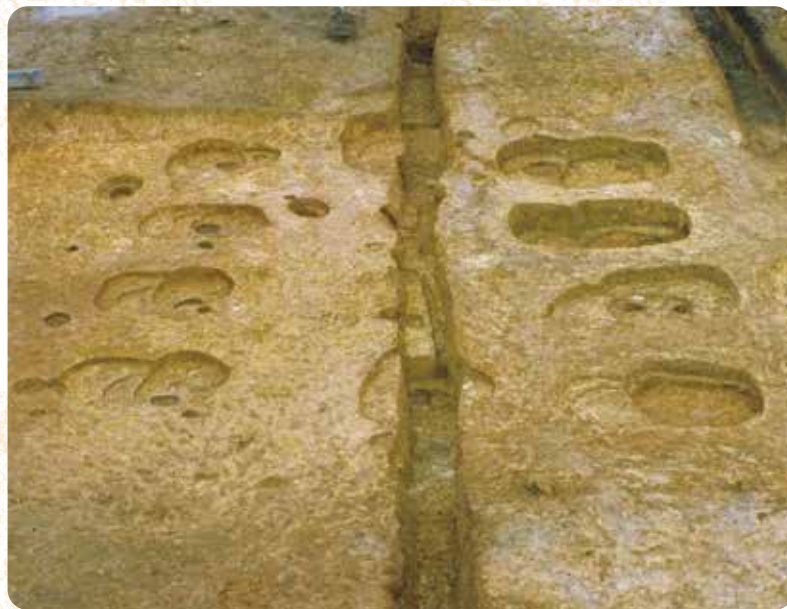
発掘された政庁南門と板塀（西から）

政庁は、長森丘陵の中央部を平坦に造成した上につくられ、南北に門がある板塀で囲まれていました。後に東西にも門がつくられ、その際には南門もつくり替えられます。

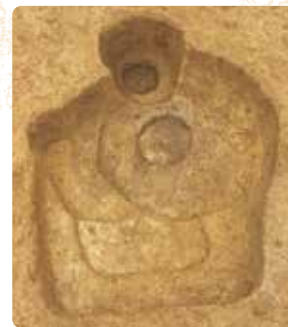
各時期の柱穴が、複雑に重複しているようす（正殿）

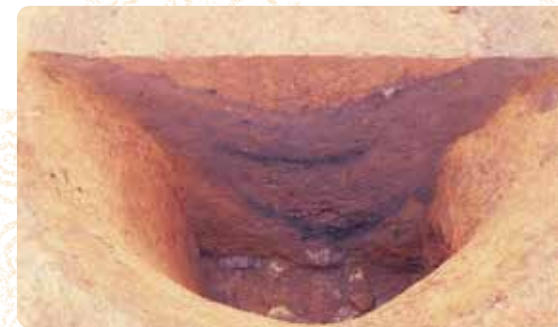
東脇殿に西接する井戸跡を半分掘った状態

弘田柵跡の政庁からは井戸跡が2基検出されています。これらの中から10世紀前葉頃の土師器坏がまとまって出土しています。政庁から井戸が見つかる事例は東北の古代城柵では他に山形県城輪柵跡しかありません。井戸の役割は定かではありませんが、儀礼的な役割があったのでしょうか。

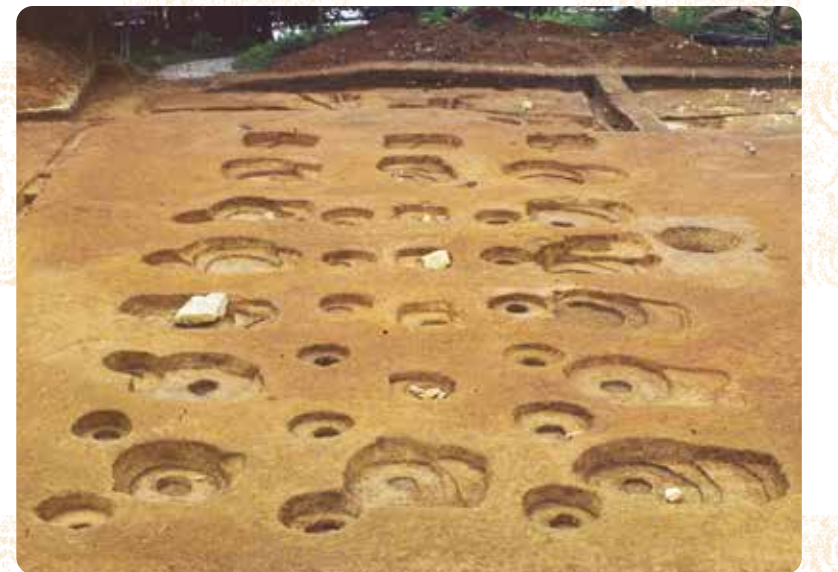
発掘された東脇殿跡（北から）
