# 柵磨呂だより

平成28年3月31日

秋田県教育庁柵磨呂調査事務所

## ■ 政庁の東側につくられた施設

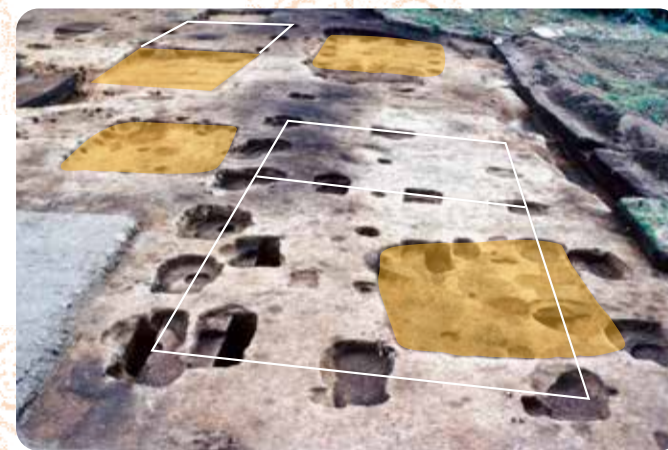
重複して見つかった建物跡

長森東方地区では、掘立柱建物跡や竪穴建物跡、そしてそれらを区画する板塀跡などが重複して見つかりました。これらの施設は、9世紀初めから10世紀後半にかけて7時期にわたり、整然とした配置をもって変遷したことが明らかになっています（右頁）。また掘立柱建物跡は、政庁の脇殿と同様の規模を持つことから、この地区は政庁と並ぶ重要な場所で、役所としての実務を担った、柵のもうひとつの中心施設であったと考えられています。

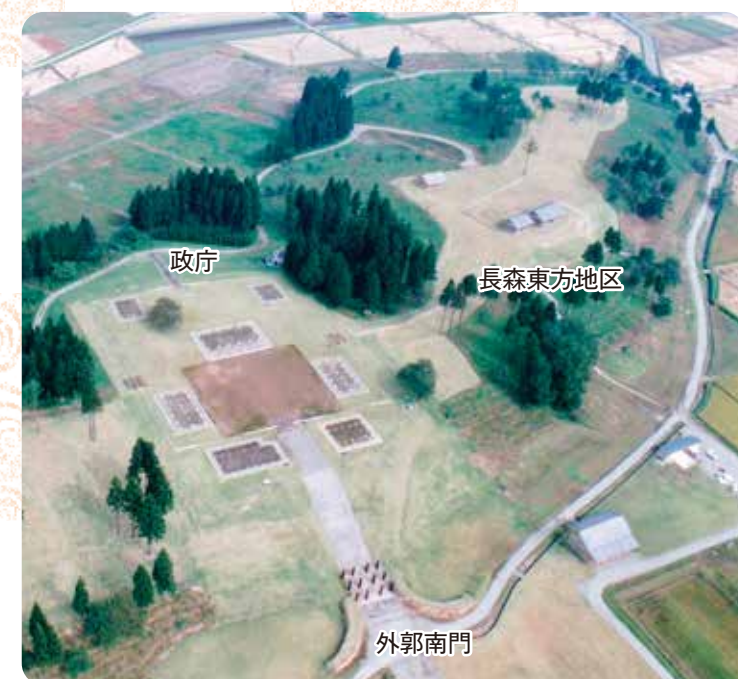
政庁と東側の高台に整備された建物群

柵の中心となる政庁は板塀で囲まれ、外郭の中央に置かれました。政庁では政務や儀式などが執り行われ、柵で最も重要な場所でした。政庁は長森丘陵の中央にあります、この東側には一段高い平坦地が広がっています。

この平坦地には、掘立柱建物や竪穴建物などが段階的につくられ、政庁とともに変遷していったことが発掘調査により明らかになっています。

この長森東方地区と呼ばれる高台には、政庁と並ぶ重要な施設が置かれ、役所としての実務が執り行われた場所であったと考えられています。

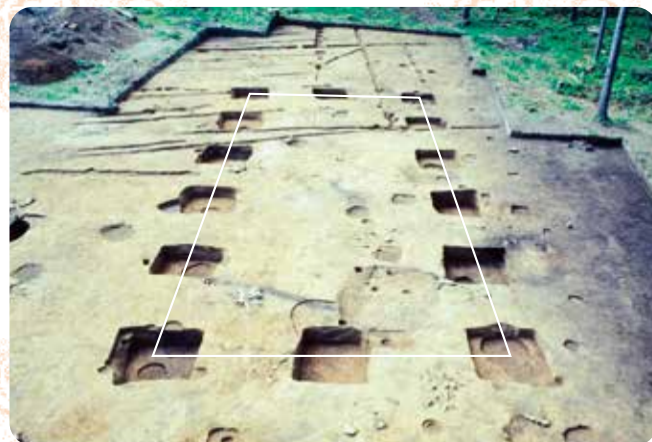
政庁の脇殿と同じような大型の掘立柱建物跡

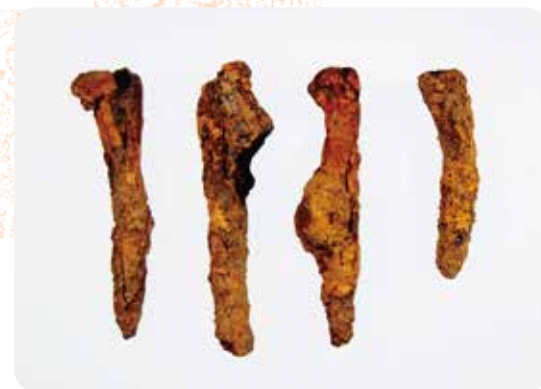
土坑などから出土した鉄釘

南東部の竪穴建物跡や土坑からは、鍛冶の作業に関する鉄滓やフイゴの羽口、鉄釘などが見つかったことから、施設の改修などの際に、仮設的につくられた鍛冶工房であったと考えられます。また竪穴建物に掘立柱建物が連続するものも見つかり、これは居住空間に作業場が付け加えられた施設と考えられています。

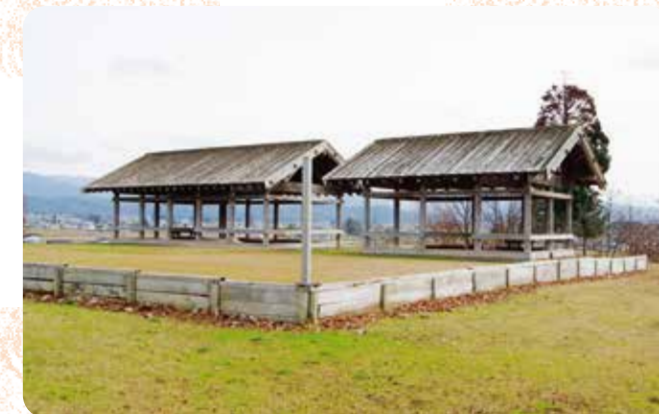
板塀に区画された掘立柱建物（E期復元、北西から）

板塀は、溝の中に板状の柱を立て、その貫穴に板材を通してつないでいたと考えられ、北秋田市の胡桃館遺跡で見つかったものとよく似ています。また東西・南北方向に延びていることから、施設群は板塀により縦横に区画されていたこともわかりました。
